CENTRO DE FORMACIÓN E EXPERIMENTACIÓN AGROFORESTAL DE GUISAMO

PROXECTO DE PAISAXISMO E MEDIO RURAL

Título: REHABILITACIÓN E ACONDICIONAMENTO DE BOSQUE DE RIBEIRA A BEIRA DO RIO TAMBRE, PARROQUIA DE AÑA, LUGAR PONTEBRATES, CONCELLO DE FRADES, A CORUÑA.

SITUACIÓN ACTUAL

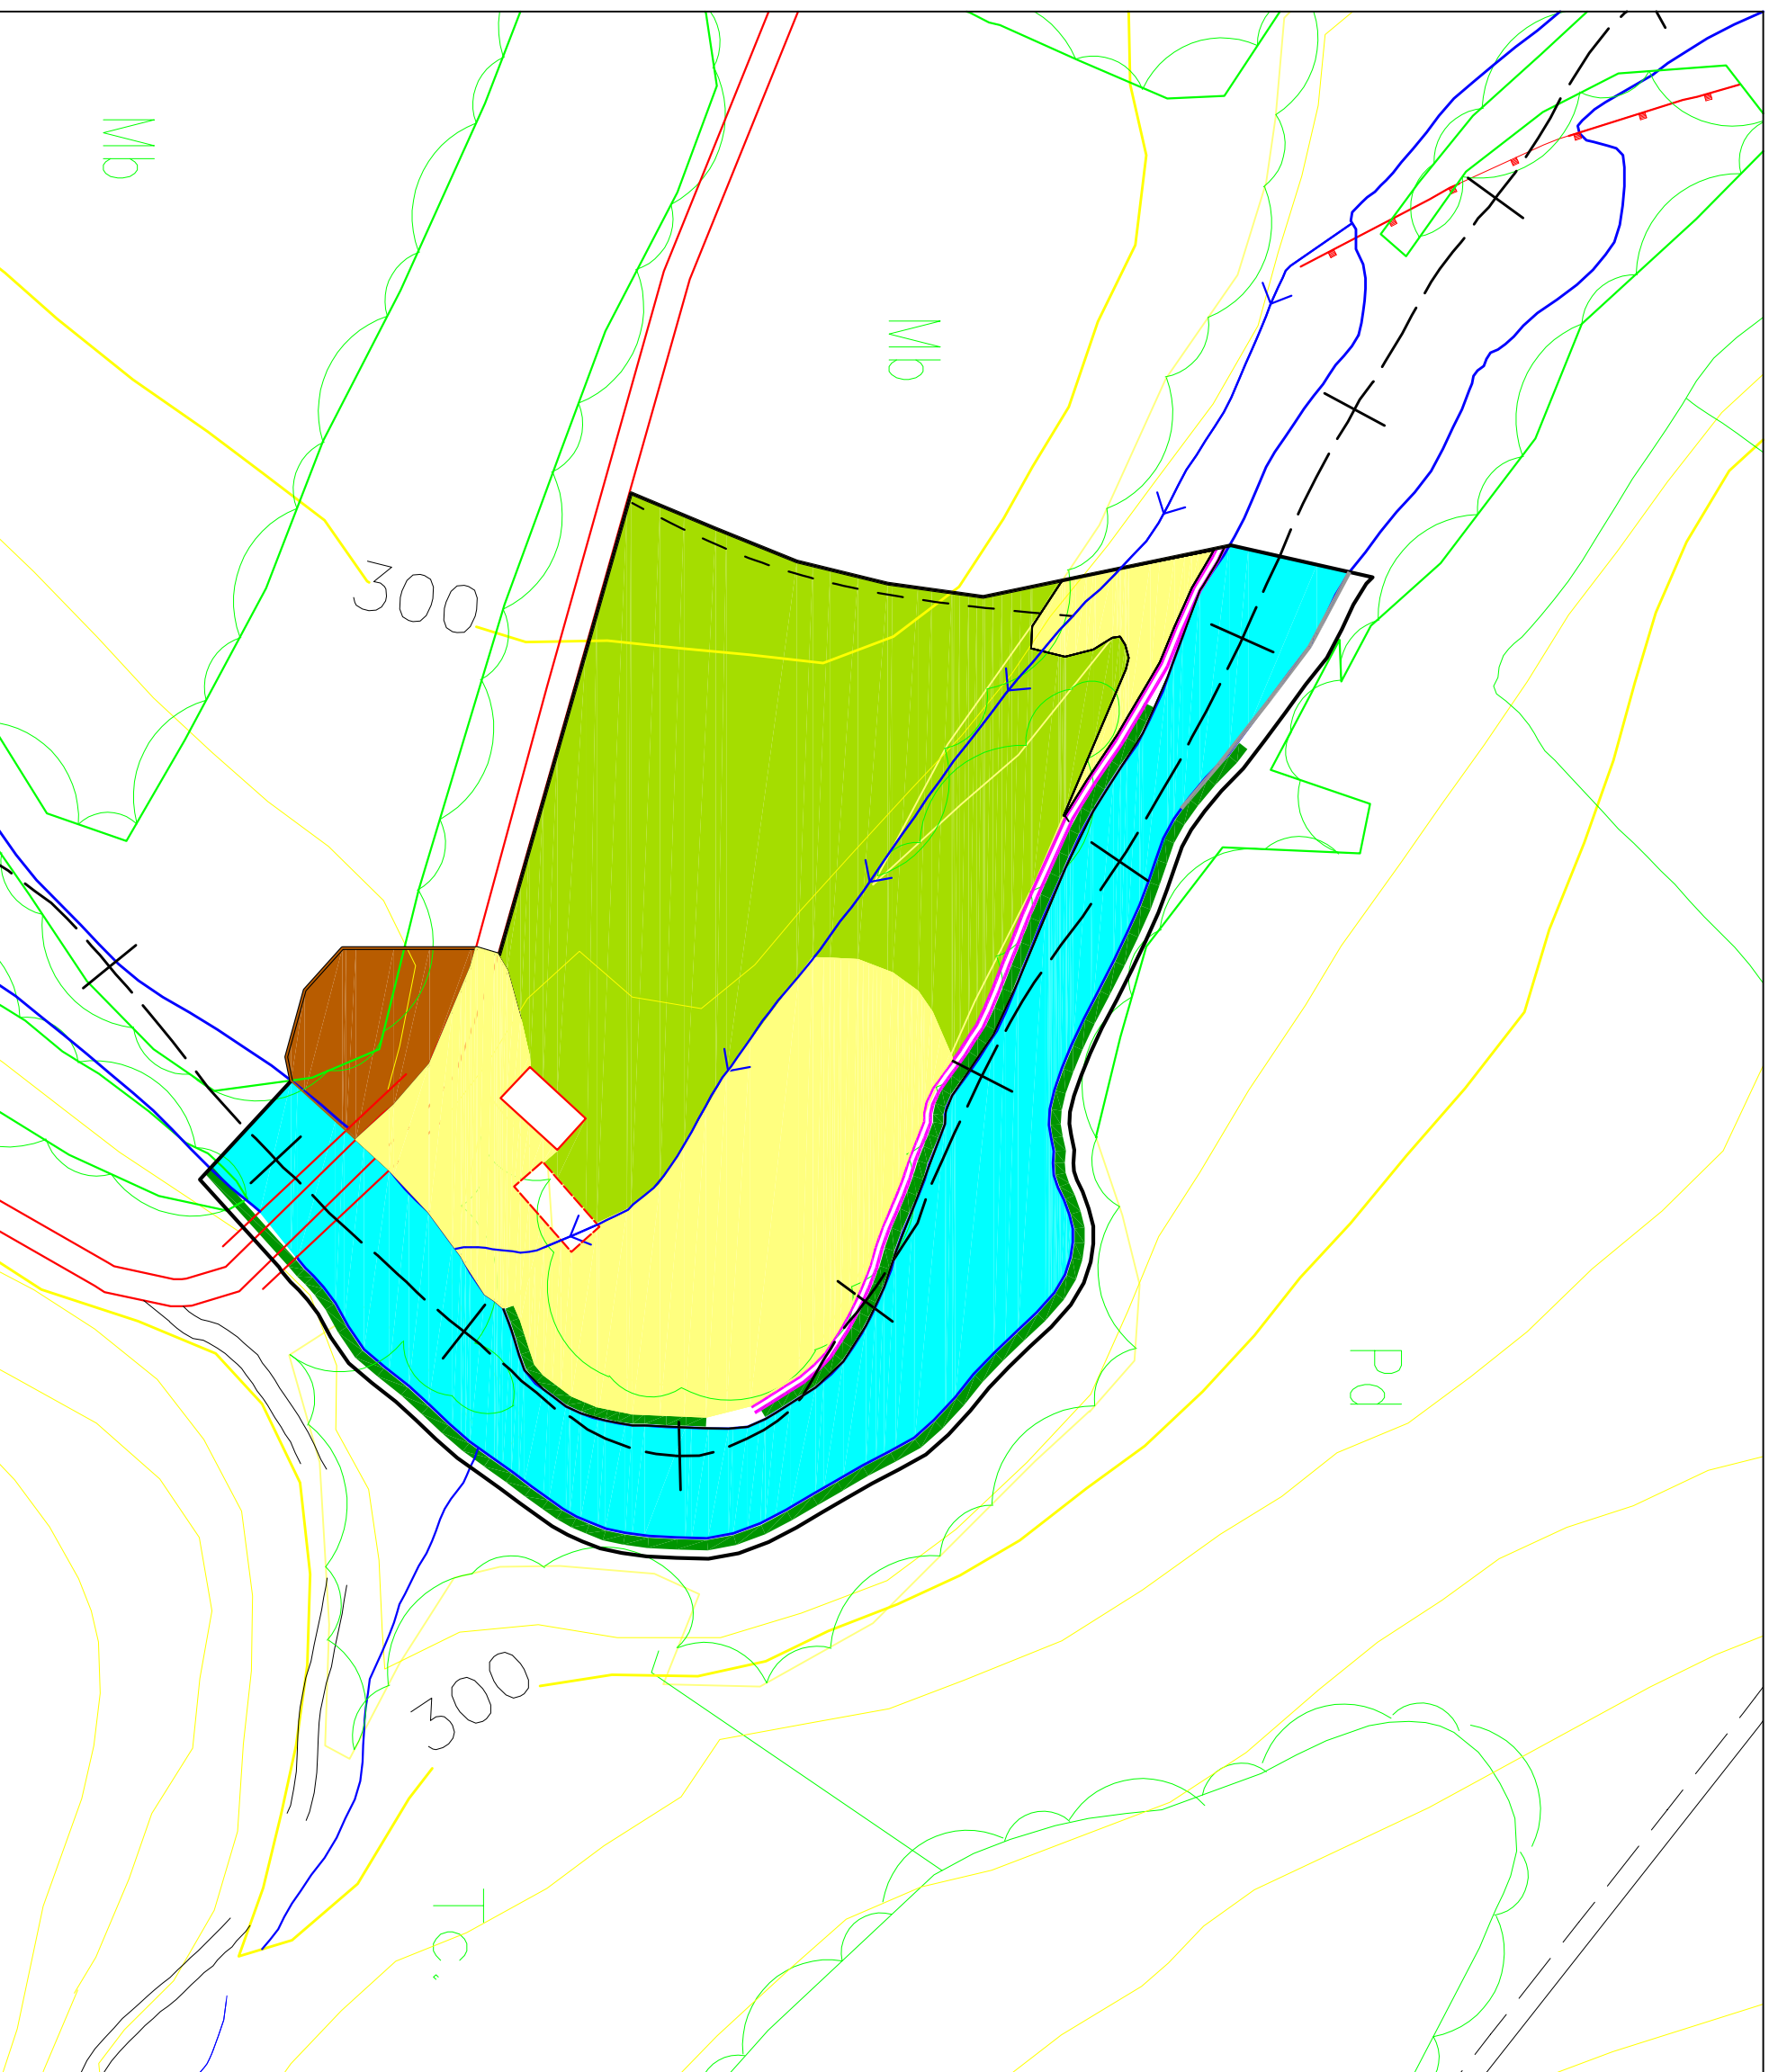
Nº de plano: 02

Riño
	Prachela natural
	Cambio con radiografía, entre 1,5-2 m de altura,
	Procedemento de restauración natural
	Vegetación de ribeira. Dominada por <i>Salix filifolia</i> , <i>Salix atrocinerea</i> , <i>Fragaria vesicaria</i> .
	Pasos de pedra da presa
	Monte en estado de abandono, dominado por: <u>Quercus robur</u> , <u>Betula alba</u> , <u>Estado da masa "monte bravo"</u>
	<u>Cambialia</u> (<u>Quercus robur</u>) de máis de 50 anos de idade
	Casa
	Murillo
